# MONUMENTO NACIONAL GUAYABO;

puerta a nuestro pasado precolombino.

## GIRA del XVI Congreso Nacional de Ciencia, Tecnología y Sociedad, 2014

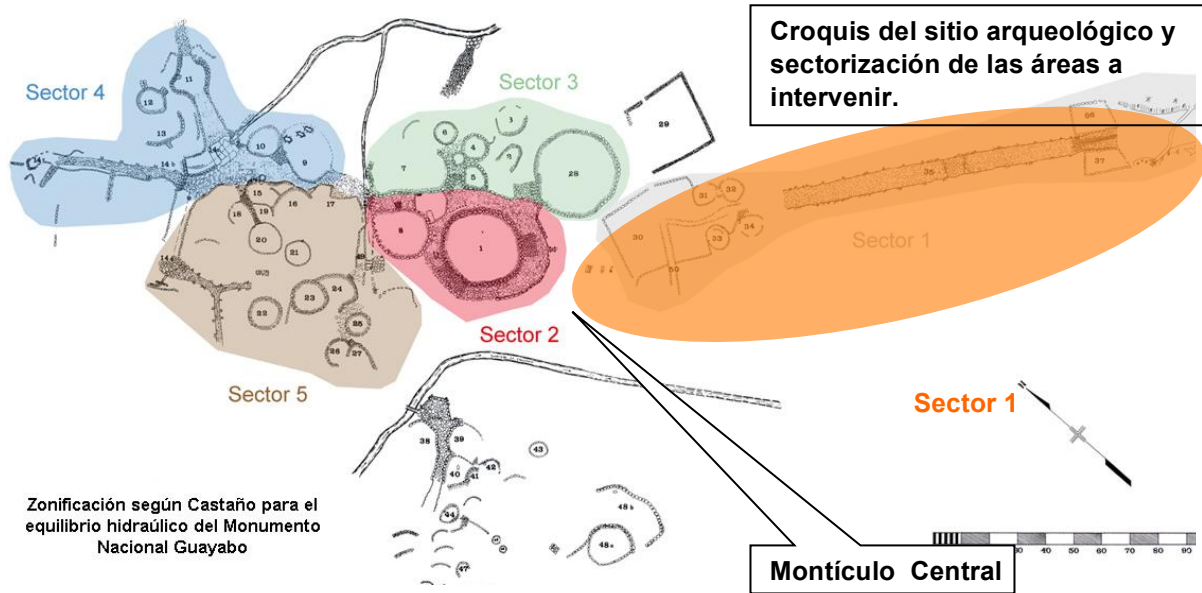
aproximadamente 30x30 metros, circundada por una acera perimetral y una gradería de piedra hacia el Norte de dicha plaza y junto al montículo circular rasgo 28.

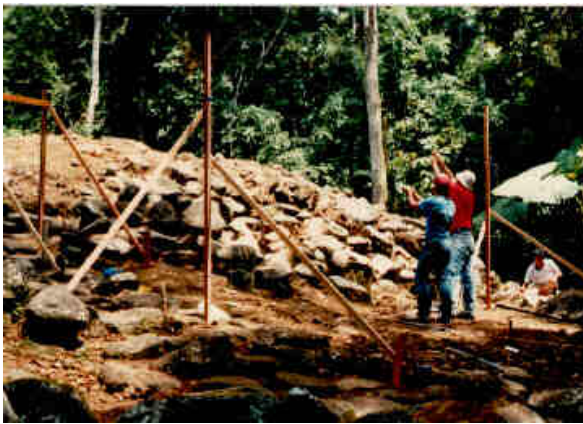
Montículo rectangular antes de restauración

Del total del área excavada se realizaron trabajos de restauración en un 75% del total del área, logrando reconstruir los montículos rectangulares, la calzada Caragra para una longitud de 170 metros de largo y 6 metros de ancho, las gradas y una calzada de 1x16 metros entre los montículos rectangulares, para un total aproximada de 2000 m<sup>2</sup>.

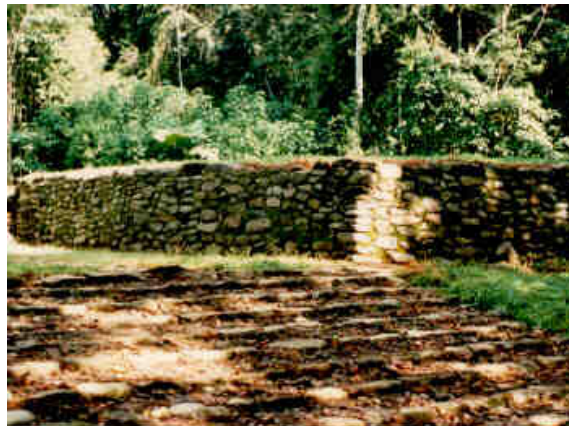
Montículo rectangular luego de restauración
